## Molino de LUIS MARÍN (Berja, Almería)

### 1 Localización

**Molino**

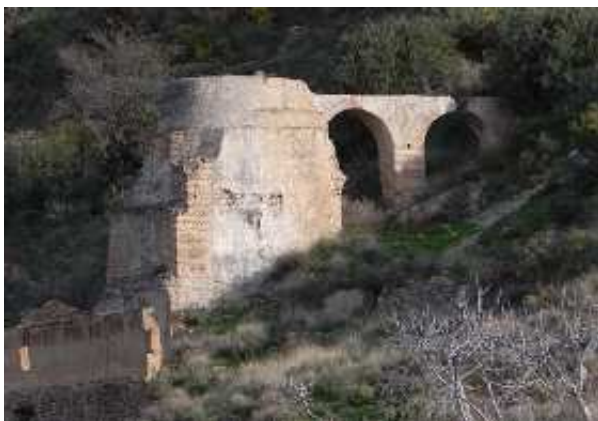
Molino de San Luis (J. Martín Jiménez, febrero 2014)

Situado a 1,5 km al noroeste de Peñarrodada, en la margen izquierda de la Rambla de El Cid. Movidio por las aguas del Aguadero del Cid se encuentra este molino en la barriada de Peñarrodada, junto a la carretera de Hirmes. A excepción del caz, cubo y cárcavos, el edificio se encuentra en ruinas.
