## ▶ Fuente EL CHORRO (Puebla de Cazalla, La, Sevilla)

Pilar de agua de la Fuente El Chorro (J. Sancho Pérez, primavera 2006)

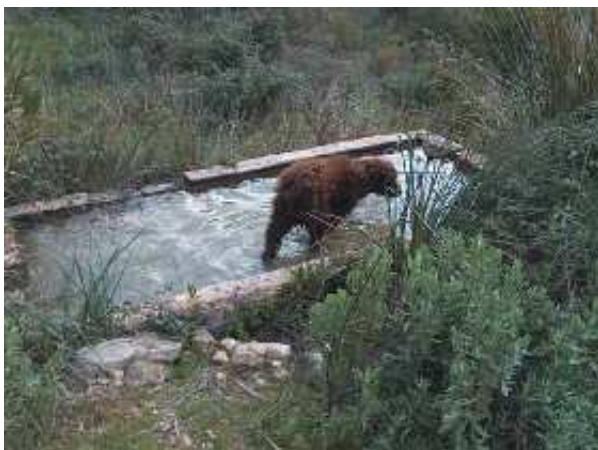
El agua, que es llevada desde el manantial hasta el pilar por una conducción soterrada y cementada, sale por el pilar por su extremo mediante un salidero en la base, perdiéndose barranco abajo y llegando al próximo Arroyo del Aguilar, apenas 80 m después.

Como se mencionaba anteriormente, la Fuente El Chorro cuenta con tres elementos principales. Por un lado tenemos el manantial, se trata de una incrustación de piedras en la pared que refuerzan la surgencia. En ellas, se localiza un caño circular que queda enrasado y del que, en la actualidad, no brota agua, si bien no es descartable que en mejores fechas pluviométricas sí que pueda chorrear. El agua, que se filtra por la base de las piedras, es recogida en una pequeña pililla circular, también realizada con piedras, con unos 20 cm de profundidad. Para dar más accesibilidad al agua, ésta es conducida por gravedad, mediante un pequeño canal enladrillado y cerrado con cemento hasta un pilar cercano, apenas unos 4-5 metros después. La salida del agua por la conducción se realiza de nuevo por un caño similar o gemelo al del manantial, pero en este caso sí que sale el agua por él. El agua, que cae en el pilar, se pierde porque éste tiene su salidero, en el fondo, abierto y prácticamente la cantidad acumulada solo sirve para encharcar el pilar y ver correr el agua por él. No es descartable que tenga otras pérdidas de agua, la vegetación circundante es típica de zonas regadas, juncos y zarzas se acumulan en la zona. El pilar no es muy grande, escasamente 2-3 m de largo y uno de ancho. Prácticamente está a la altura del suelo, y tiene unos 20 cm de profundidad.
