## Fuente de la CASILLA EL CUERNO (Cabra, Córdoba)

Fuente de la Casilla El Cuerno (J. García Moreno, mayo 2019)

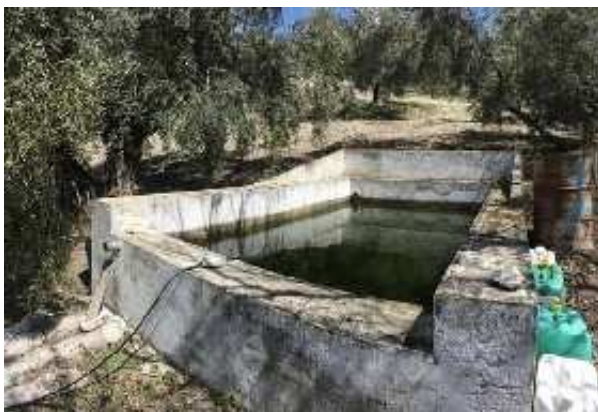
La fuente es una construcción de ladrillo y cemento que consta de un murete de contención y una alberca rectangular de 5,5 x 3,5 m. En una de sus esquinas hay un caño metálico por donde surge el agua. Así mismo, otro caño metálico actúa como rebosadero y vacía la alberca directamente sobre el cauce del arroyuelo. Su caudal es muy escaso y es muy normal encontrarla seca, especialmente en los meses del estío. Por ese motivo es raro que llegue a su máximo nivel y el desagüe se realiza ahora con un tubo de polietileno.
