## 📍 Fuente de la CRUZ DEL MADROÑO NUEVA (Almodóvar del Río, Córdoba)

### 1 Localización

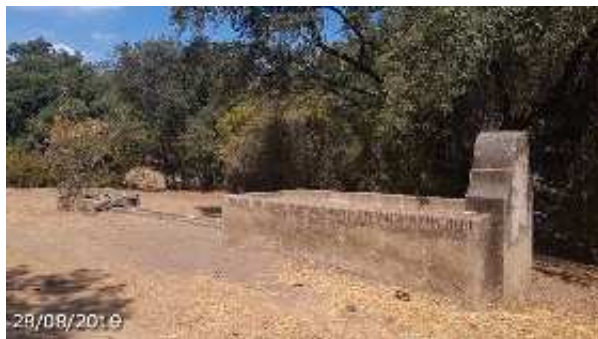
Fuente de La Cruz del Madroño Nueva (A. Ventas. agosto 2019)

Nos encontramos con una fuente que, en otro tiempo, debió ser realmente hermosa y verla sin agua, en la actualidad, es una verdadera pena. Se trata de una fuente cuyo pilar aún se encuentra en muy buen estado. Las aguas de ésta deberían caer en el pilar y, desde éste, eran dirigidas a un pequeño abrevadero, largo y estrecho, a poca altura del suelo que terminaba junto a lo que podría haber sido otro pilar donde, en la actualidad, crece un bonito Majuelo (*Crataegus monogyna*).

Se desconoce dónde tenía su manantial pero muy cerca del pilar, casi junto a él, localizamos un sondeo desde el que diferentes tubos de riego dan a entender que, con él, se alimentan diferentes abrevaderos en la zona. Casi con total seguridad, la fuente también sería uno de ellos pues aún es posible ver en su interior los restos de una boya de agua mediante la cual el pilar mantendría el líquido elemento constante, posiblemente no hace mucho tiempo.
