## Nacimiento de la ACEQUIA DE LA TEJERA (Fondón, Almería)

**Nacimiento de la ACEQUIA DE LA TEJERA**

**Fondón**

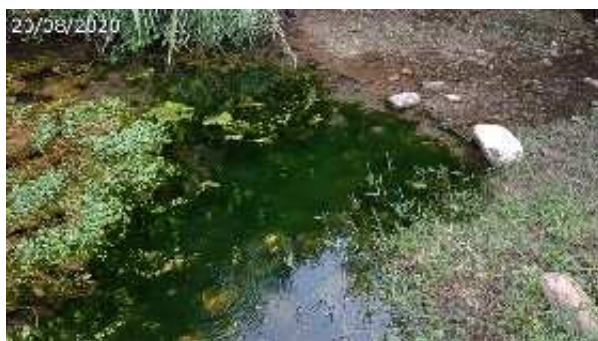
Nacimiento de la Acequia de La Tejera (A. Ventas, agosto 2020)

Se trata de un nacimiento de agua situado en el cauce del río Andarax que, en esa zona, es llamado también Rambla de Los Mártires en algunos mapas, aunque erróneamente (es un afluente del Andarax por su vertiente derecha, que se une a éste). El agua se abre paso, en el propio cauce y ésta es direccionada, mediante acumulación de piedras, a un margen de la rambla para dirigirla a un tubo corrugado de doble pared que se encarga de captar el agua y dirigirla hasta la acequia que regaría los huertos de la zona llamada La Tejera, en las cercanías de Benecid (pedanía de Fondón). Su uso es exclusivamente agrario, como regadío. La zona del nacimiento y captación debe limpiarse cada vez que viene alguna riada pues, como es lógico, al estar en el mismo río, tanto el tubo de captación como la acumulación de piedras para guiar el agua, se pierden.

Sobre el nacimiento, unos metros más arriba, podremos observar un dique creado con intención de captar aguas del río Andarax para una acequia cercana que discurre por el margen derecho del río, secada tras la ausencia de lluvias y captación de las aguas por parte del pozo de Fuente Victoria. La intención también fue la de cortar el flujo del agua del nacimiento pues, para construir el dique, se tuvo que hacer una zanja en el lecho del río para consolidar sus cimientos, haciendo que el agua subterránea que fluía por debajo aflorara antes del dique y, de este modo, pudiera ser captada para la acequia seca cortando el nacimiento para la captación de la Acequia de La Tejera. Sea por lo que fuera, el nacimiento siguió brotando más abajo del dique (por suerte para los regantes de La Tejera). El acceso es sencillo. Partiríamos desde la pedanía de Fondón, Fuente Victoria, por su salida en dirección norte (misma dirección para acceder a la Fuente de La Reina, ver ficha). Justo antes de cruzar el río Andarax, que observaremos totalmente seco en ese tramo, podremos caminar por el camino que nos sale a la derecha y, unos 70 m más adelante, en el cauce seco del río, observaremos un pequeño dique. El nacimiento quedaría justo debajo del dique, en forma de un encharcamiento donde el agua mana y comienza a discurrir a partir de este punto creando un reguero de agua o pequeño arroyo. Si seguimos el agua, unos metros más abajo, llegaremos a su captación para la acequia.
