## **Manantial de EL SEGUNDO (Berja, Almería)**

## 1 Localización

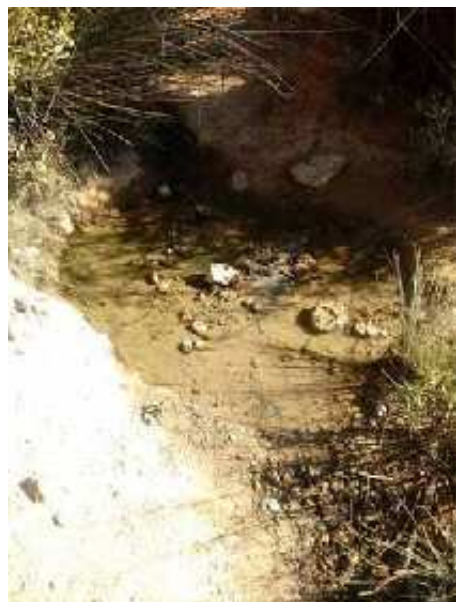
**Manantial de El Segundo, charca (J. G. López Cabrera, noviembre 2020)**

El agua surge de un tubo de PVC y va a parar a una pequeña charca, al lado tiene asociados una serie de tres pequeñas albercas/abrevaderos en mal estado.
