## Fuente del CARMEN (Jaén, Jaén)

La Fuente del Carmen (D. Sánchez Garrido, noviembre 2020)

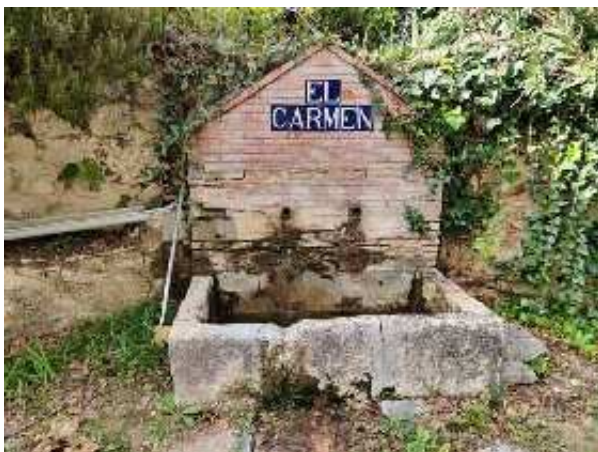
La fuente está construida en ladrillo su pared frontal y en piedra tallada el pilón donde se vierte el agua. Vierte el agua por dos tubos metálicos que salen de la pared frontal, si bien en noviembre de 2020 solo emitía el izquierdo. Unos azulejos azules grandes en la pared frontal nos indica el nombre de la fuente: El Carmen. La piscina o alberca de regulación es de construcción moderna, de cemento y hormigón.
