## **Pilar del CORDEL DEL HERRADOR (Carmona, Sevilla)**

**Pilar del Cordel del Herrador (A. Fajardo, marzo 2021)**

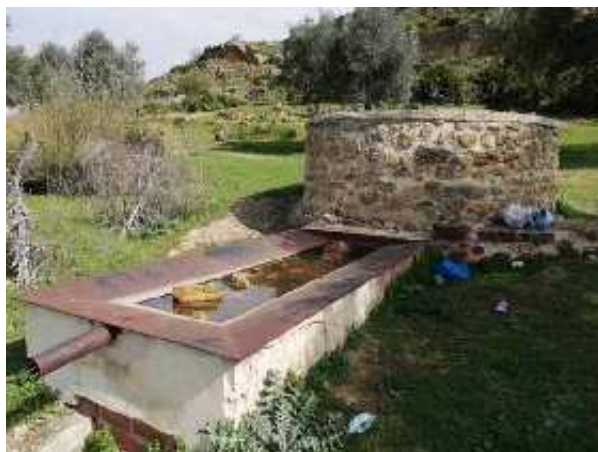
**Deficiente**

**Abandono, suciedad y vertidos.**

**Pilar abastecido aparentemente desde un pozo de captación anejo situado en las calcarenitas de Los Alcores (acuífero Sevilla-Carmona MAS 05.47), de escaso caudal.**

**Pilar remozado recientemente, tanto el ancho pozo de captación de piedra vista, como al propio pilar revestido por una lámina de acero le da un aspecto contemporáneo.**
