## **Pilar del TURUMBILLO (Villatorres, Jaén)**

Vista general del Pilar de Turumbillo (D. Sánchez Garrido, enero 2021).

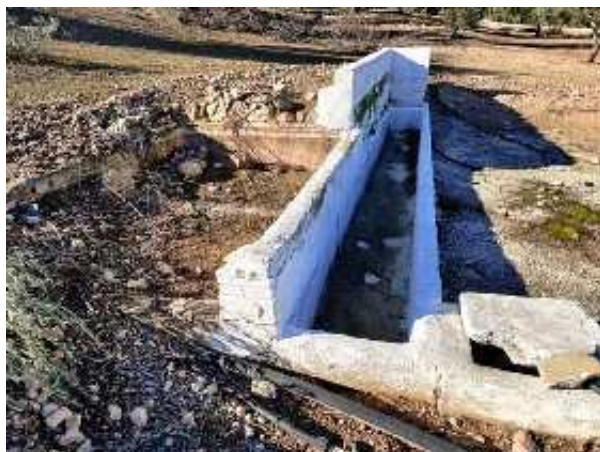
El pilar es de gran longitud, más de 9 m, pero se encuentra hoy día vacío y en desuso, ya que toda el agua del manantial se desvía a la balsa metálica de gran tamaño que hay metros más abajo, a través de una arqueta que hay anexa al pilar. No obstante, su estado de conservación es bueno.

Si bien se observan reconstrucciones de época contemporánea, como es la pared del pilar, construida con bloques de hormigón, la balsa metálica o el brocal del pozo, que es de piezas prefabricadas de hormigón, el pilar abrevadero es una herencia de la antigua cultura rural agroganadera que se llevaba a cabo en la Cortijada de Turumbillo. El pilar es observable en la ortofotografía de 1975, y se intuye en la de 1956.
