## Fuente de la GRAJILLA (Gualchos, Granada)

## 4 Descripción

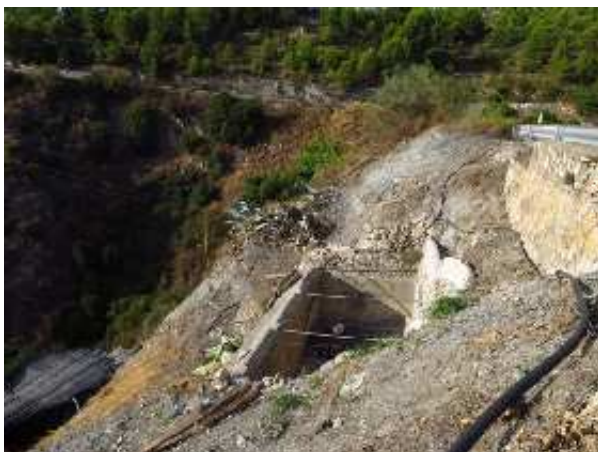
Vista de la alberca, a la derecha la carretera y al fondo el barranco donde surgía la fuente (J. M. Fernández Portal, septiembre 2020)

Un poco más adelante existe una alberca junto a la carretera y por debajo de ella, que se abastecía del agua del manantial para el riego, a la cual aún le llegan las gomas de conducción.

En la actualidad (sep.2020), y desde hace aproximadamente 15 años, se encuentra seco o perdido, por la falta de mantenimiento y limpieza.

Únicamente existe una alberca al pie de la carretera, un poco por debajo de ella. Se encuentra enlucida con cemento y protegida del talud con un muro de mampostería y bovedilla de hormigón.
