## ► Fuente ROMANA DE MARCHENILLA (Alcalá de Guadaira, Sevilla)

**Fuente ROMANA DE MARCHENILLA**

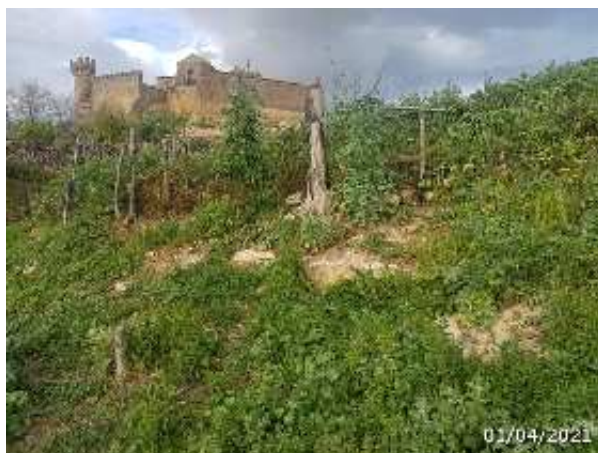
Fuente Romana y Castillo de Marchenilla al fondo (A. Ventas, abril 2021)

**Deficiente**

Es complejo describir arquitectónicamente el manantial ya que parte de éste está colmatado, pero entre lo que es apreciable y lo narrado por el arrendatario de las tierras, se trataría de unas rocas de calcarenitas, posiblemente perfiladas y cortadas para tener aspecto de muro, semicerrando un pequeño recinto de escasamente dos metros de ancho. El agua saldría por una pequeña galería en la parte inferior del murete junto al vallado, de poco menos medio metro de altura, en la que, difícilmente, cabría una mano. El agua se acumularía en una pequeña poza de un metro de diámetro, aproximadamente, y el agua sobrante saldría por un rebosadero yendo a parar a la acequia situada un par de metros más abajo que traería el agua del Manantial de Marchenilla hasta la alberca del sur, o de La Higuera.
