## Pozo del CALERÓN (Trebujena, Cádiz)

Pozo de Trebujena (A. López Rodríguez, abril 2021)

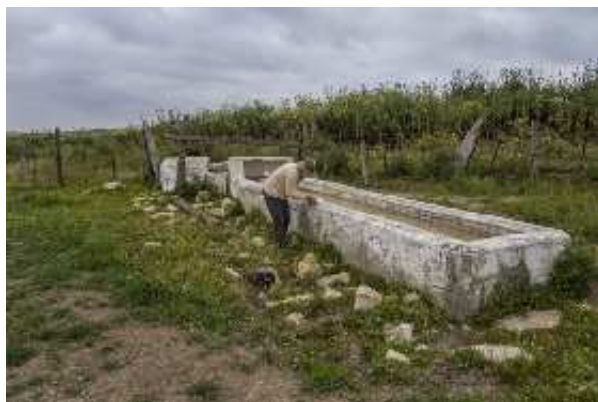
Antiguo pozo construido al borde de la ladera del Cerro del Calerón y justo en el límite de cota de la marisma del Conejo en Trebujena, muy cerca del conocido Cortijo de Alventus. se localiza en la vía pecuaria de Sanlúcar-Sevilla.

Cuenta con una pila-abrevadero de unos 7 m de largo. El pozo está construido con grandes cantos de calcarenitas cementados con mortero y barro. En su brocal junto al abrevadero existe una pila principal redonda donde se volcaba el agua y esta se conducía por un conducto hasta el abrevadero.
