## Fuente de la CAÑADA DE LOS SASTRES (Alcalá de Guadaira, Sevilla)

Fuente de La Cañada de Los Sastres (A. Ventas, mayo 2021)

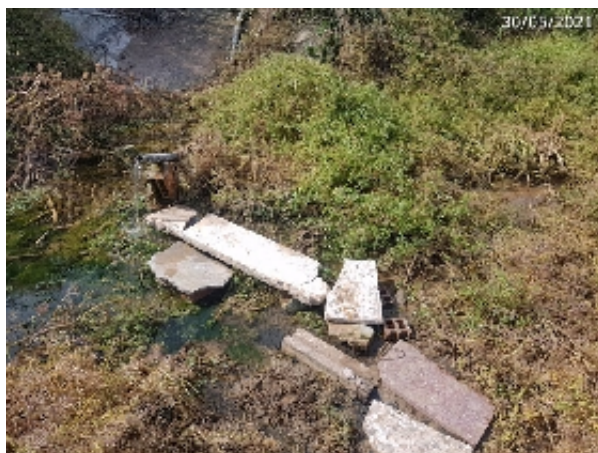
**No existe ningún elemento arquitectónico que destacar, el agua sale por un tubo de polietileno sobreelevado mediante piedras y ladrillos y se vierte al suelo, directamente.**
