## Fuente del HUERTO EN PIE (Cabra, Córdoba)

Fuente del Huerto en pie (J. García Moreno, septiembre 2022)

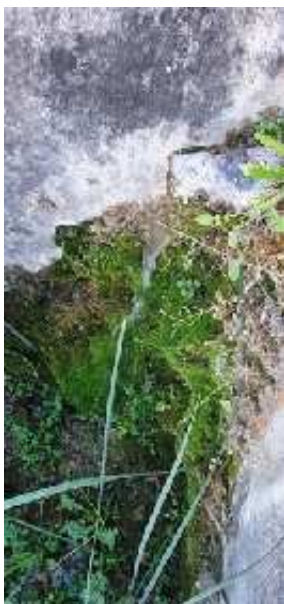
El conjunto consta de una arqueta tapada con una chapa metálica por donde circula el agua, que cae por un caño también metálico en una alberca cuadrada de unos 5 m de lado que en la actualidad se encuentra abandonada, con fisuras en su estructura y llena de plantas acuáticas, por lo que el agua almacenada se filtra al subsuelo.
