## Fuente de la PLAZA DE SERÓN (Cabra de Santo Cristo, Jaén)

Estado actual de la fuente de la Plaza de Serón (D. Sánchez Garrido, junio 2022)

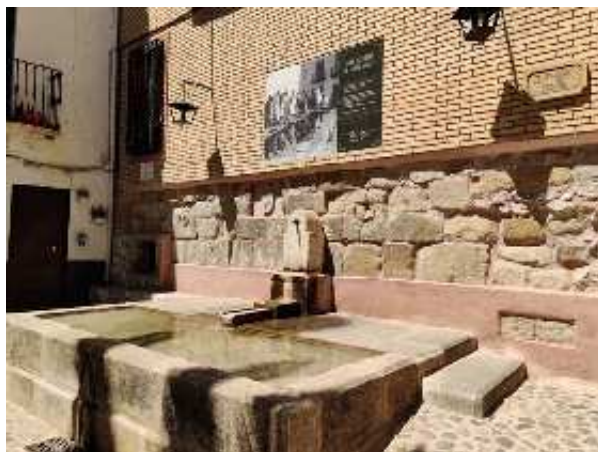
El estado de conservación de la fuente y sus elementos es muy bueno, como consecuencia de la actuación llevada a cabo por el Ayuntamiento de Cabra del Santo Cristo a finales de la década de 2010.

**Muy Bueno**
