## Fuente de SANTA ROSA (Jaén, Jaén)

**Fuente de SANTA ROSA**

**D. Sánchez Garrido**

**(20-01-2024)**

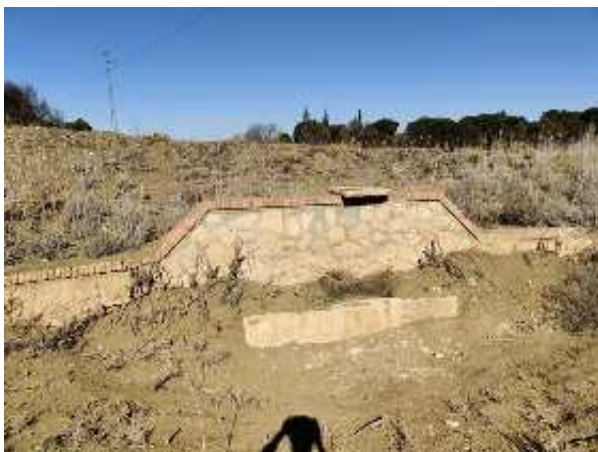
Vista general de la fuente de Santa Rosa (D. Sánchez Garrido, febrero 2022)

**La fuente en la actualidad se encuentra abandonada, seca y colmatada. Al encontrarse a una cota algo inferior al resto de la vega (buscando el nivel freático), la escorrentía y la erosión han ido depositando sedimento sobre la fuente, de manera que, a pesar de ser de grandes dimensiones, parte de ella se encuentra enterrada. El caño de hierro se encuentra de igual manera atorado.**

**La fuente está compuesta de un gran frontal, con único caño central de hierro y un pilón o abrevadero rectangular de metro y medio de ancho. La fuente es de grandes dimensiones, midiendo de ancho el frontal más de seis metros.**

**El frontal presenta forma trapezoidal, está rematada en los bordes con ladrillo y presenta mampostería concertada, con cemento en las juntas.**

**El frontal contiene el terraplén sobre el que se asienta la fuente para aprovechar el manantial o rezume. Debido a la falta de mantenimiento, el sedimento que contiene ha ido depositándose paulatinamente sobre el pilar y parte baja del frontal.**

**El pilar o abrevadero es de construcción sencilla, hecha en ladrillo y cemento.**
