## 🔍 Fuente de SALES II (Martos, Jaén)

Vista general del Pilar de Sales II (D. Sánchez Garrido, enero 2022)

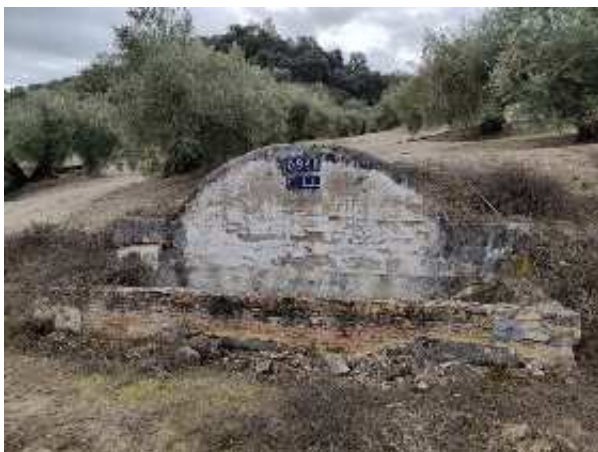
La fuente en la actualidad se encuentra abandonada y falta de mantenimiento. No mana agua por el caño y en el interior del abrevadero crece alguna hierba.

**La fuente está compuesta por frontal semicircular con azulejos centrales, abrevadero rectangular de longitud algo superior a 4 m y caño metálico en la mitad izquierda.**

**Está compuesta principalmente de ladrillo, cemento y cal. La zona del caño muestra unas grietas considerables. El resto de la fuente se encuentra relativamente bien, aunque ha perdido el enlucido en algunas partes.**

**Los azulejos, situados en la parte superior central del frontal, indican 1948 F LL. Es decir, el año de construcción y unas iniciales que quizá se refieran al constructor de la misma.**
