## ▶ Surgencia del RÍO DE LA VILLA (Teba, Málaga)

Vista de la surgencia principal (J. F. Martín Álvarez, diciembre 2024)

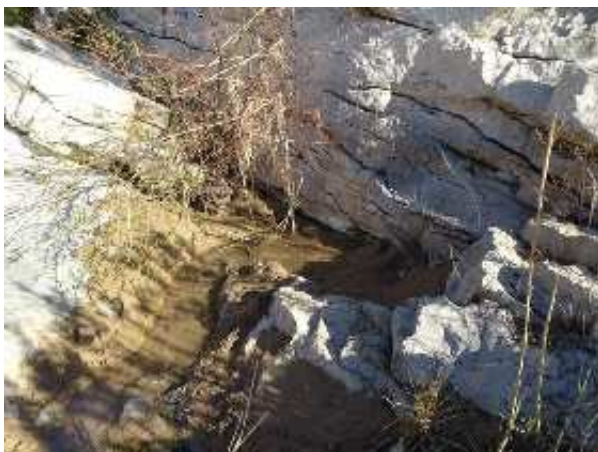
**La surgencia se localiza en medio del desfiladero, en el margen izquierdo del cauce (aguas abajo), a pies de la pared vertical.**

**El agua mana de una fisura en la roca y un metro por debajo de esta, también existe otra surgencia de menor entidad, pero que ambas aportar al río un buen caudal.**
