## Manantial de la CUEVA (Alanís de la Sierra, Sevilla)

Manantial de La Cueva (A. Ventas, noviembre 2024)

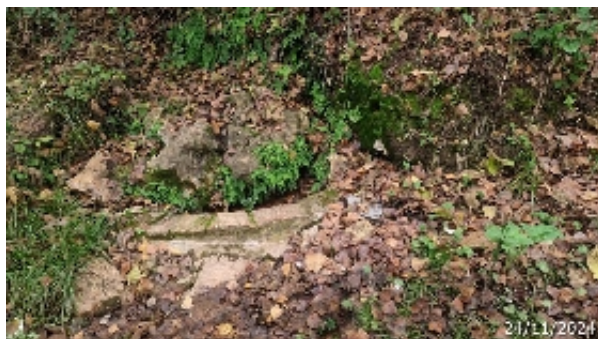
No hay mucho que describir de esta fuente, el enmalezado de la zona impide ver el origen del agua, pero sí se ve su salida junto al camino, una especie de roquedo, cubierto de musgo y hojarasca, al que se le ha hecho un cerramiento semicircular con piedras para la retención del agua.
