## Fuente del CORTIJO DE SAN JULIÁN (Guadalcanal, Sevilla)

Fuente del Cortijo de San Julián (A. Ventas, enero 2025)

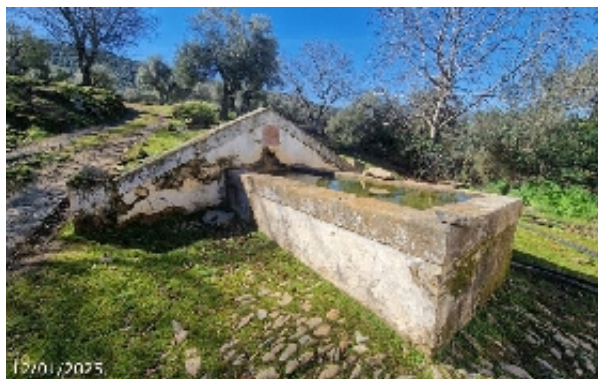
La fuente cuenta con varios elementos; la fuente en sí misma, el pilar adosado, un par de arquetas de reparto en el suelo, y una atarjea por la que llega el agua.

La fuente dispone de un muro de construcción con forma de tejado a dos aguas, achatado, y rematado con adoquines de piedra alargados. Este muro triangular estaría al nivel del suelo por la parte trasera, suelo que, por otra parte, está abultado en esta zona pues bajo él llegaría la conducción soterrada. Por el otro lado, por el lado de la fuente, tenemos un salto de un metro de altura, aproximadamente, en su parte más alta. No cuenta, como en otros casos del pueblo, de ninguna bancada para sentarse junto a la fuente. En el centro destaca un caño de acero, posiblemente no sería el original pues se ve en muy buen estado para el tiempo que tiene la fuente. Dentro del caño, observamos un perfil de hierro que sobresale fuera del caño unos centímetros. Ignoramos qué función tiene este perfil, quizás favorecer que el agua caiga a plomo a la pila en lugar de discurrir por el caño alcanzando la pared y creando verdina en ella. Justo arriba del caño vemos una inscripción, rudimentaria, en una losa de barro con forma de escudo con las palabras "Año 1903", una encima de la otra, rematado en su parte inferior con un subrayado. Esta losa estaría pegada en la pared encalada de la fuente y tendría un par de cm de espesor, si acaso.

El pilar estaría adosado a la pared de la fuente, ésta sería su tramo inicial pues no tendría borde o muro en ese lado. Tendría unos 3,4 m de largo hasta su parte externa, y casi 2 metros de anchura, igualmente en las paredes externas. Con unas paredes de casi medio metro, la parte interna del pilar supondría algo menos de un metro de anchura y unos 40 cm de profundidad. El pilar está hecho también con material de construcción, pero al igual que la fuente, también está rematado en su borde con adoquines de piedra alargados (o eso es lo que parece). La salida del agua la haría por un rebosadero en el lateral izquierdo si miramos desde la fuente. No es más que una hendidura rectangular en las piedras adoquinadas del borde. El agua sería recogida por una minúscula pileta en el suelo donde una conducción de PVC la llevaría fuera del recinto. Una goma de agua también sale por este mismo lugar para llevar agua también a otra zona. El suelo del entorno aledaño al pilar está muy bien empedrado para no embarrarse con el agua.
