## 🔍 Fuente de ALCAUDIQUE (Berja, Almería)

Fuente de Alcaudique (A. Castillo, mayo 2006)

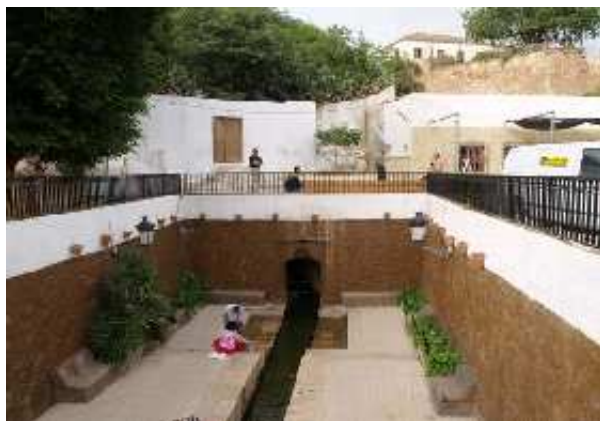
Se trata de una conocida y bella fuente situada a la entrada de Berja desde Almería. Da nombre al barrio de Alcaudique, del latín "caput aquae" (cabeza de agua), que tradujeron los árabes por "Quibdique" (aldea junto a la fuente), del que deriva su nombre actual. Data del s. XVI y sus aguas discurren por una galería de 1.100 m de longitud, cerrada con reja de forja; dispone de rasgos ornamentales genuinos, tales como su patio por debajo de la cota del terreno, bancos, farolas, macetas y otros elementos decorativos.
