## ► Fuente del PRADO (Cádiar, Granada)

Fuente del Prado antes de la remodelación (J. Olvera Fernández, octubre 2009)

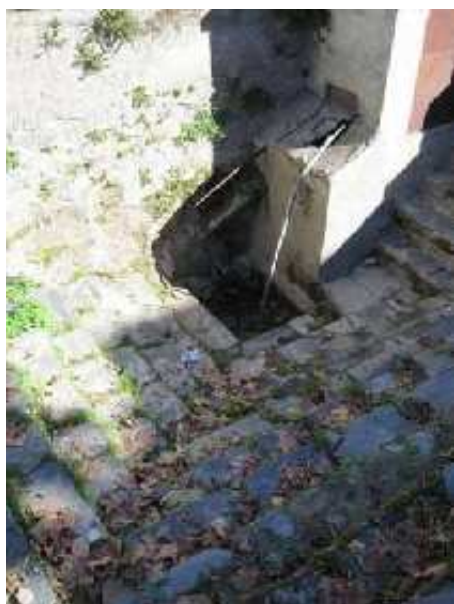
Según añade A. Ventas la fuente del Prado, también llamada "Fuente del Prao", es un pozo manante que se encuentra prácticamente agotado dado la bajada de su nivel freático. Se necesita bajar al foso para acceder a dicho nivel. Antaño, el agua salía por los caños (situados en la pared del pozo). Cuando las fechas eran propicias y el pozo rebosaba, el agua salía con bastante fuerza por los caños ya que era la única salida que tenía.
