## ▶ Baños de la HEDIONDA (Casares, Málaga)

### 1 Localización

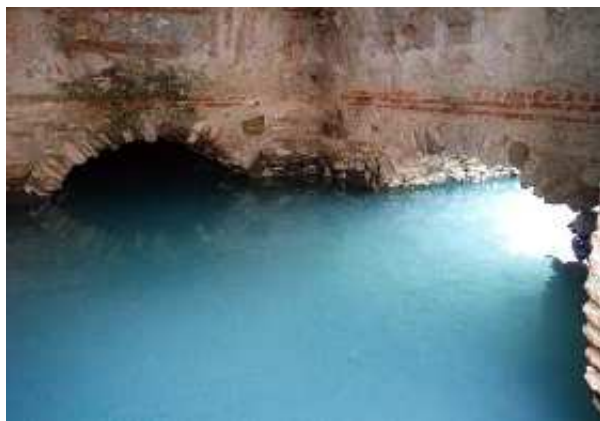
Baños de la Hedionda, interior (A. Castillo, abril 2005)

Se trata de un manantial minero-medicinal muy conocido, cuyas aguas se han aprovechado con fines terapéuticos, dadas sus cualidades curativas en afecciones cutáneas. El agua es ligeramente termal, sulfurosa, con ligero olor característico y de color blanquecino. La surgencia está cubierto por una bóveda de construcción romana, reformada después por árabes y cristianos en los s. XVII y XVIII.
