## ▶ Aljibe del CASTILLO DE MOCLÍN (Moclín, Granada)

Aljibe del Castillo de Moclín (J. Rubia, febrero 2014)

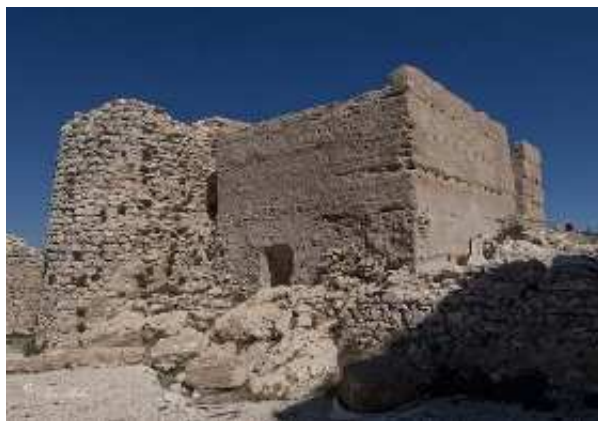
**Este aljibe se encuentra en la parte occidental del castillo de Moclín en la parte más alta del cerro.**

**El aljibe es de forma ovalada, una parte del mismo sobresale del nivel natural del terreno, fue construido para abastecimiento del castillo. Con una capacidad de 506 metros cúbicos es una de las pocas cisternas hispanas con bóveda de medio cañón hecha con el mismo hormigón que los muros, que tienen un grosor de casi dos metros.**

**Bueno**
