## ▶ Aljibes de la CASA SALINERA DOLORES (Cádiz, Cádiz)

### 1 Localización

**Aljibes de la CASA SALINERA DOLORES**

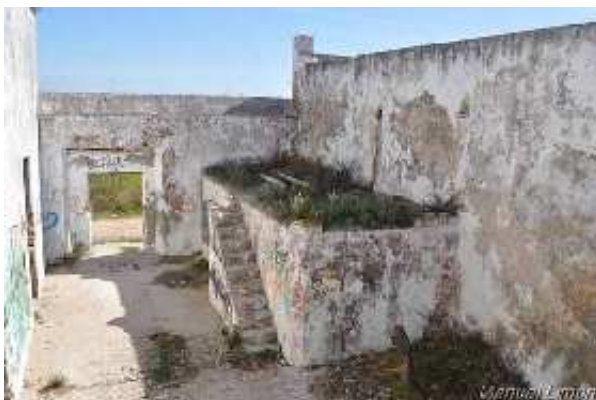
Aljibe de la Casa Salinera Dolores (M. Limón Andamoyo, agosto 2016)

En el patio encontramos dos aljibes con escaleras adosadas. En la zona de la parte trasera hay un tercer aljibe compuesto por dos tinajas de barro. Todos almacenaban el agua de lluvia caída sobre los distintos tejados. Aun se aprecian los restos de las canaletas que la derivaban al interior de estos.

Lo más frecuente en las casas salineras es encontrarlos adosados a uno de los muros exteriores perimetrales y no en el interior de la estructura como vemos en éste. El aljibe era un elemento imprescindible para el necesario aprovisionamiento de agua potable. El uso de pozos no es viable debido a la inexistencia de una capa freática no salobre, por lo que solo queda la alternativa de la recogida de aguas pluviales. También debido a la salubridad de la tierra los aljibes se colocaban sobre el suelo y nunca subterráneo como los de ciudad.
