## Acueducto de la HIDALGA (Ronda, Málaga)

Acueducto de la Hidalga (M. Limón Andamoyo, enero 2017)

**El acueducto de la Hidalgo, situado en la actual carretera de Ronda El Burgo fue una importante obra para el abastecimiento de las fuentes de la ciudad de Ronda en los siglos XVIII y XIX.**

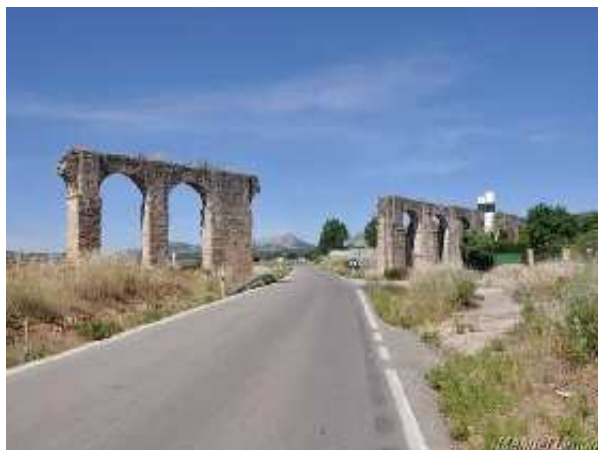
**Su fábrica de ladrillo y mampostería de piedra local con mortero aparece en medio del campo en diferentes segmentos, unos se han caído por el paso del tiempo, otros han sido cortados por necesidad de otras obras como el ferrocarril.**

**Deficiente**

**Abandono, suciedad y vertidos.**

**Construcciones, obras públicas y/o desmontes próximos.**
