## 🔍 Noria de AUTRÁN (Puerto Real, Cádiz)

### 1 Localización

**Noria de AUTRÁN**

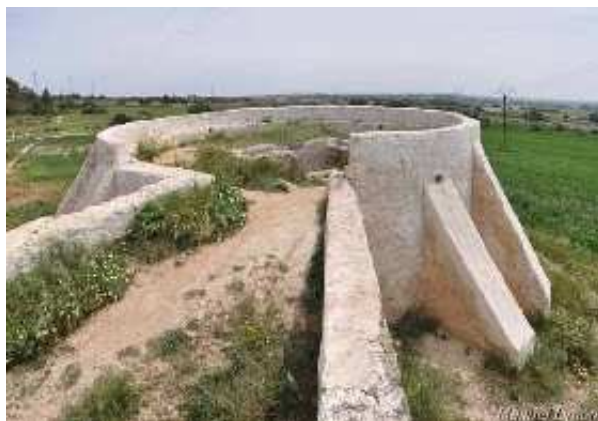
Noria de Autrán (M. Limón Andamoyo, marzo 2018)

**Noria de unas dimensiones considerables (diámetro de 11,30 m. y altura entre 3,26 y 5,50 m.). Se compone de un vaso principal y de 14 contrafuertes levantados para la sujeción de dicho cilindro.**
