## ▶ Alberca de la HUERTA DE MANUEL GUTIÉRREZ GUERRA (Puebla de los Infantes, La, Sevilla)

Alberca de la huerta de Manuel Gutiérrez Guerra (A. Márquez Pascual, abril 2019)

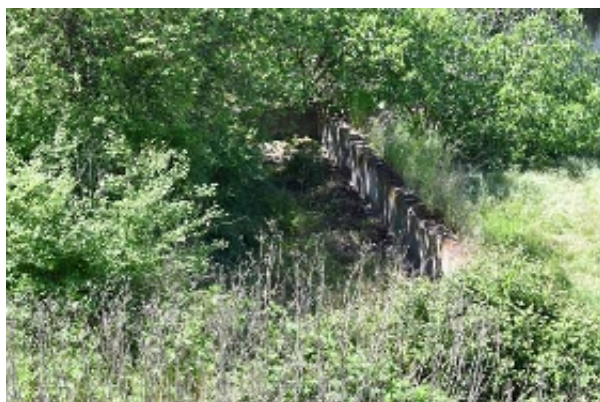
A simple vista, la alberca de la huerta de Manuel Gutiérrez Guerra (foto 1) es la típica alberca rectangular de las tantas que podemos encontrar repartidas por el término de La Puebla de los Infantes. Sin embargo, se trata de una obra hidráulica que mantiene una peculiaridad muy poco estudiada: su conexión con el monumento de aguas por antonomasia del pueblo, el lavadero público Las Pilas (véase ficha CTF).

La alberca de la huerta es de tipología rectangular, de dimensiones 12 m de largo x 4 m de ancho x 90 cm de profundidad. El espesor de sus muros es de unos 30 cm. El suelo está fabricado en ladrillo taco o macizo y las paredes son de piedra, ladrillo, cal y arena. El rebosadero se sitúa en el lado SE y el desagüe está fabricado en hierro (foto 12).
