## ▶ Chorritales de NÚÑEZ (Peñaflor, Sevilla)

**Surgencias y rezumes**

## 4 Descripción

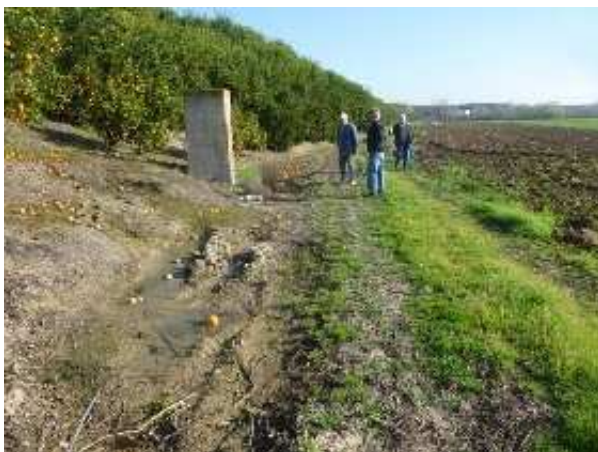
**Humedal por rezumes. A la izq. plantación de naranjos en terrazas, a la derecha vega inundable por el Guadalquivir, al fondo el arroyo El Gato en su desembocadura (R. Velasco Riejos, febrero 2020)**
